# ANCIENNE ÉCOLE DES FILLES DE MONTCEAU

ENSAG | École Nationale Supérieure d'Architecture de Grenoble | DSA-terre | avril 2023

Etude Patrimoniale de l'ancienne école des filles de Ruy-Montceau dans le cadre du module 3 du DSA «Architecture de terre, cultures constructives et développement durable».

Il s'agit d'une étude patrimoniale et d'un diagnostic visant à proposer des recommandations d'intervention à l'échelle du territoire et du bâti couplé à la réalisation d'une série de travaux de conservation sur le bâtiment.

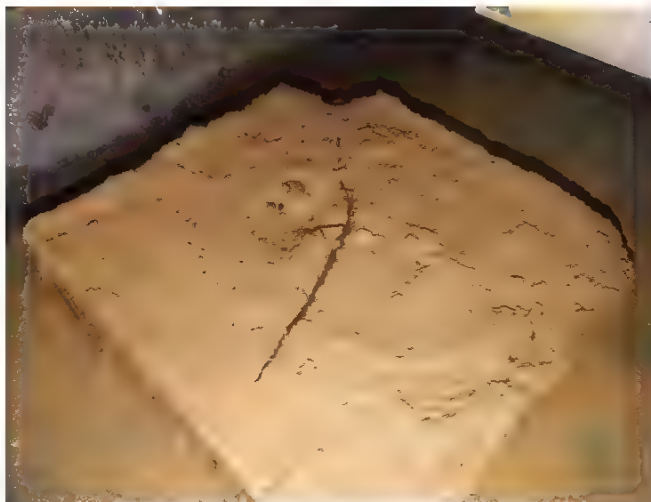
## Terre 1

Perforation très lente (6h) et étroite  
Plaquette peu déformée et imbibée  
Grains expulsés de la zone d'impact

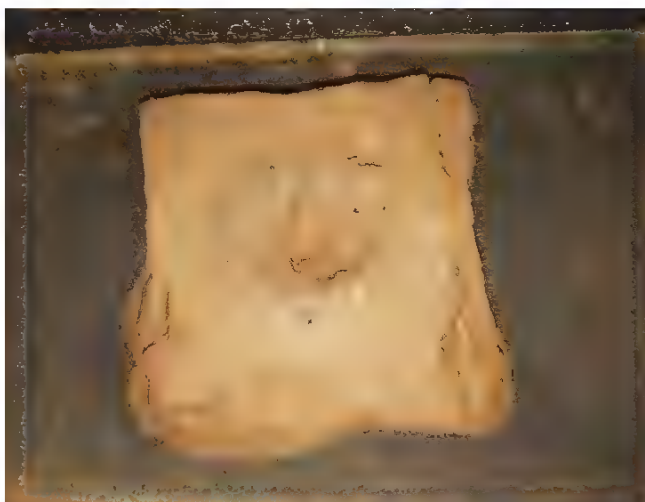
## Terre 2

Perforation plutôt rapide (3h30) et large  
Plaquette déformée et imbibée  
Aucune zone sèche

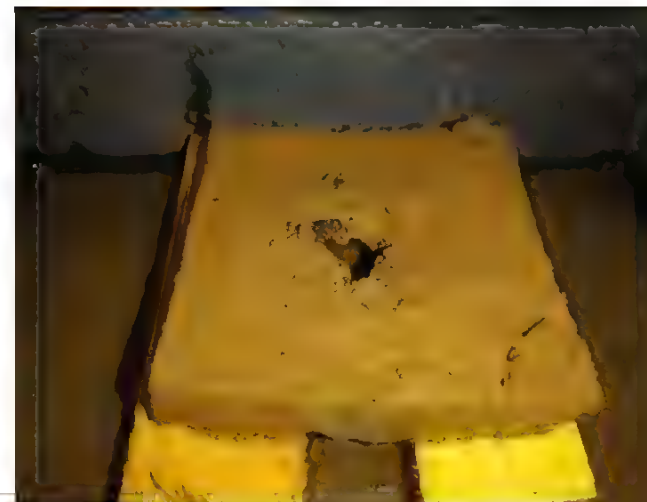
## Terre 3

Perforation rapide (2h45) et étroite  
Plaquette peu déformée  
Aucune zone sèche
